行走在陡峭山林间的供水人

○ 陈之华 (会泽县城乡供水总厂)

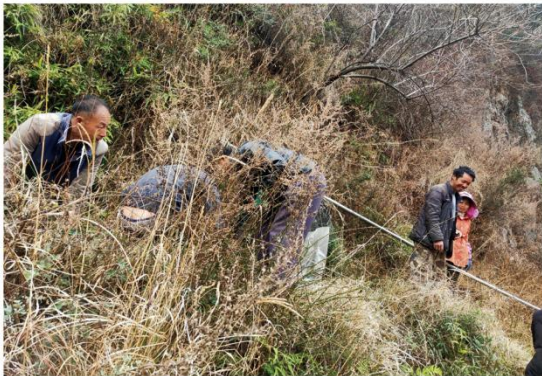
2月5日，乐业水厂春节前安全巡查工作正如火如荼开展着，巡查至乐业黑山村莫家坪子发现水压低，水池进水流速过缓，巡查组立即上报信息。因拖落村委会田尾巴至黑山村莫家坪子全长14750米DN32供水主管铺设在自然条件极为复杂陡峭的大梨树山上，不具备焊接条件，只能采用活接连接修复。水厂维修人员进行认真分析研判后，一行五人，扛上60余个DN32活接，带上管钳、手动掰丝机、割刀、煤气罐、喷灯，背上简单干粮和水，从拖落村委会田尾巴开始沿途徒步巡查维修。

他们就四肢并用向上爬。行至半山腰下发现第一个漏损，他们立即爬到涌水位置，用割刀切断受损管道，水溅湿了衣裳，手动掰丝机伴着吱吱声一丝丝牙整齐罗列，拉拢接头、清洗设备、做好补强、扭紧活接……一系列的维修环节，在有序的工作中进行。半个小时后，第一个漏损修补完成。除了修好断裂水管，他们还用煤气喷灯对周边安全隐患管道进行补强，防止断裂再次发生。
